# TRAITEMENTS DE GRANDS REMBLAIS ET DÉBLAIS SUR LA SECTION LARBATACHE - LAKHDARIA DE L'AUTOROUTE EST-OUEST (ALGÉRIE)

AUTEURS : ZHUO LEI DIRECTEUR GÉNÉRAL, YUAN JUN DIRECTEUR TECHNIQUE, CITIC-CRCC - ZERMANI MESSAOUD PRÉSIDENT DU CONSEIL D'ADMINISTRATION, AFITEX ALGÉRIE - BROSSIER PAUL DIRECTEUR DE PROJET, YAHIA-AISSA MOURAD INGÉNIEUR, LI NINGNING INGÉNIEUR, TERRASOL

L'AUTOROUTE EST-OUEST ALGÉRIENNE COMPORTE UNE SECTION NEUVE DE 26 KM PARTICULIÈREMENT DIFFICILE CAR ENTièrement EN MONTAGNE. CETTE SECTION EST TRÈS PROCHE D'ALGER ET REVÊT UNE GRANDE IMPORTANCE POUR LE DÉSENGORGEMENT DE LA CIRCULATION ROUTIÈRE DEPUIS ALGER VERS L'EST ALGÉRIEN. SUR LA BASE D'UNE SIMPLE ÉTUDE PRÉLIMINAIRE, LA TOTALITÉ DES ÉTUDES ET LES TRAVAUX ONT ÉTÉ ACHEVÉS EN QUATRE ANS. UNE SOURCE DE DIFFICULTÉS A RÉSIDÉ DANS LES TERRASSEMENTS DU FAIT DES INSTABILITÉS DES TERRAINS SOLlicitÉS PAR LES REMBLAIS ET DÉBLAIS. UNE PARTIE DES DIFFICULTÉS SE SONT RÉVÉLÉES EN COURS DE TRAVAUX ET DES TRAITEMENTS PARTICULIERS DES TALUS DE REMBLAIS ET DÉBLAIS ONT DU ÊTRE CONÇUS ET RÉALISÉS POUR Y FAIRE FACE.

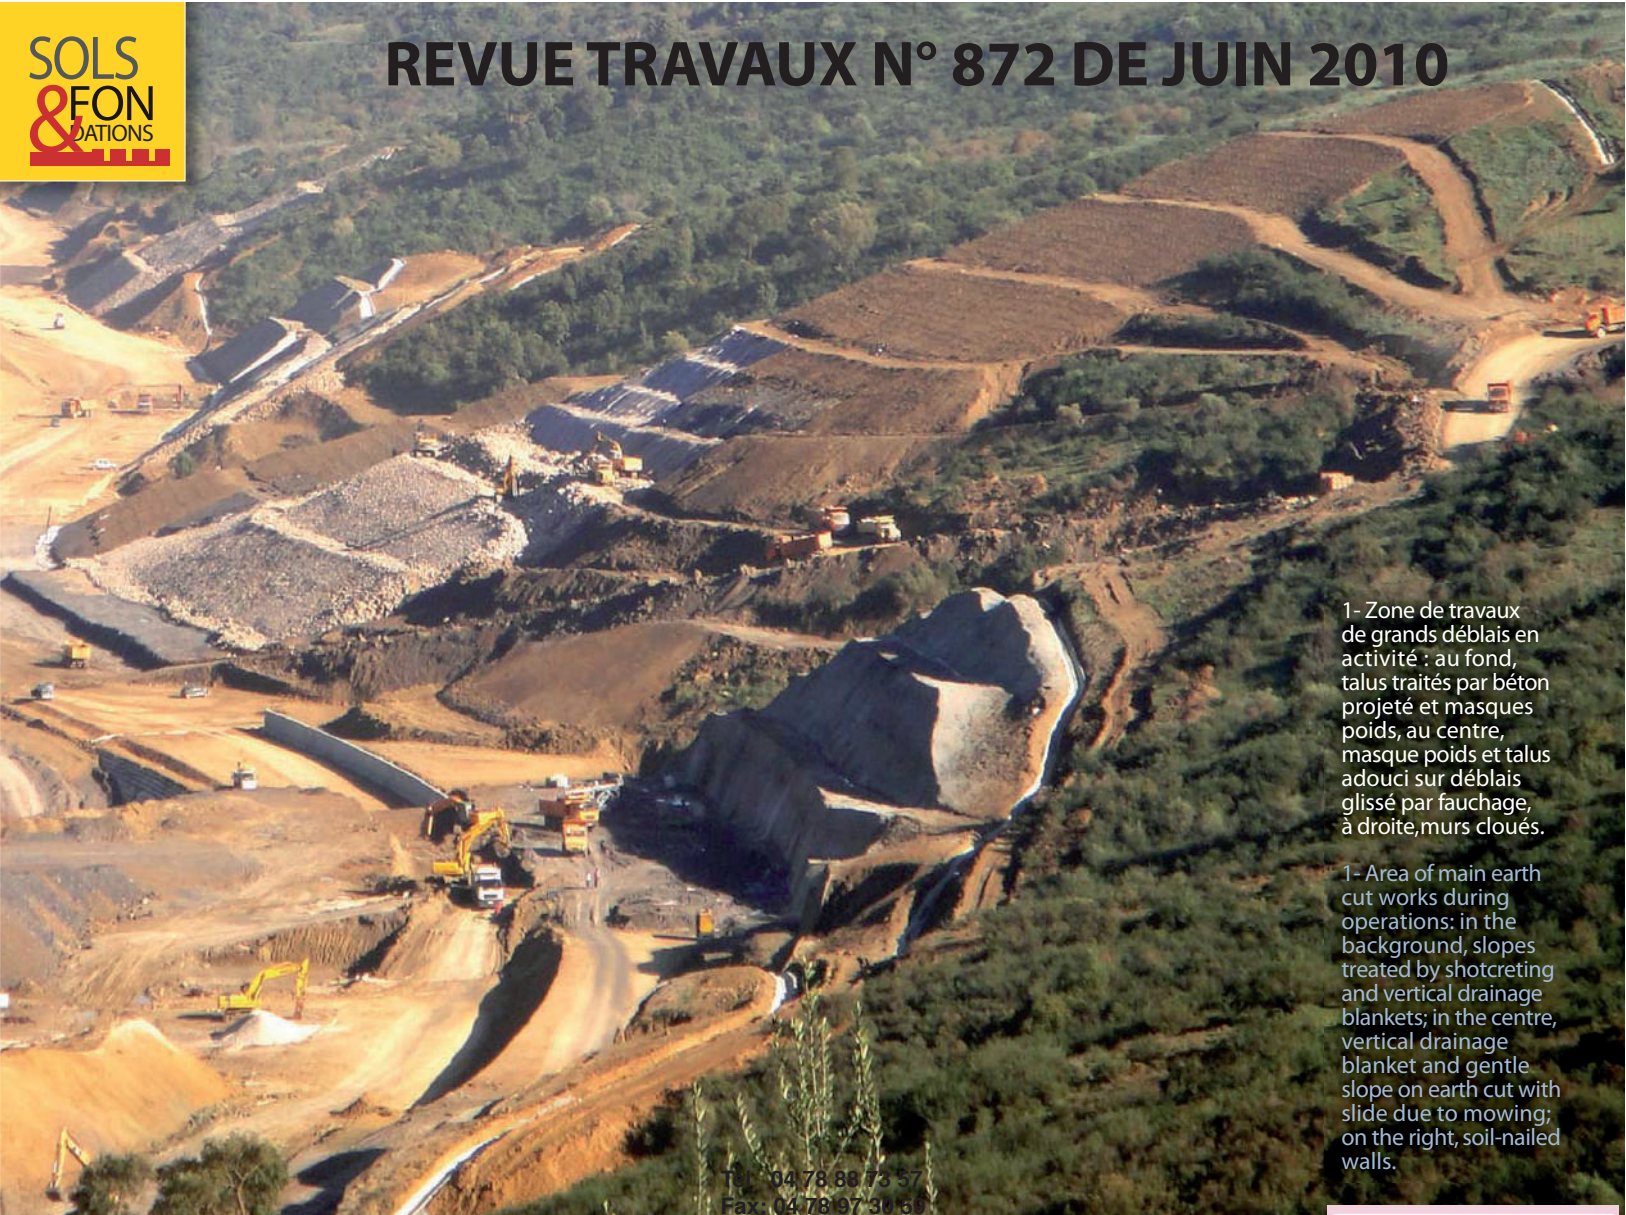
1- Zone de travaux de grands déblais en activité : au fond, talus traités par béton projeté et masques poids, au centre, masque poids et talus adouci sur déblais glissé par fauchage, à droite, murs cloués.

1- Area of main earth cut works during operations: in the background, slopes treated by shotcreting and vertical drainage blankets; in the centre, vertical drainage blanket and gentle slope on earth cut with slide due to mowing; on the right, soil-nailed walls.

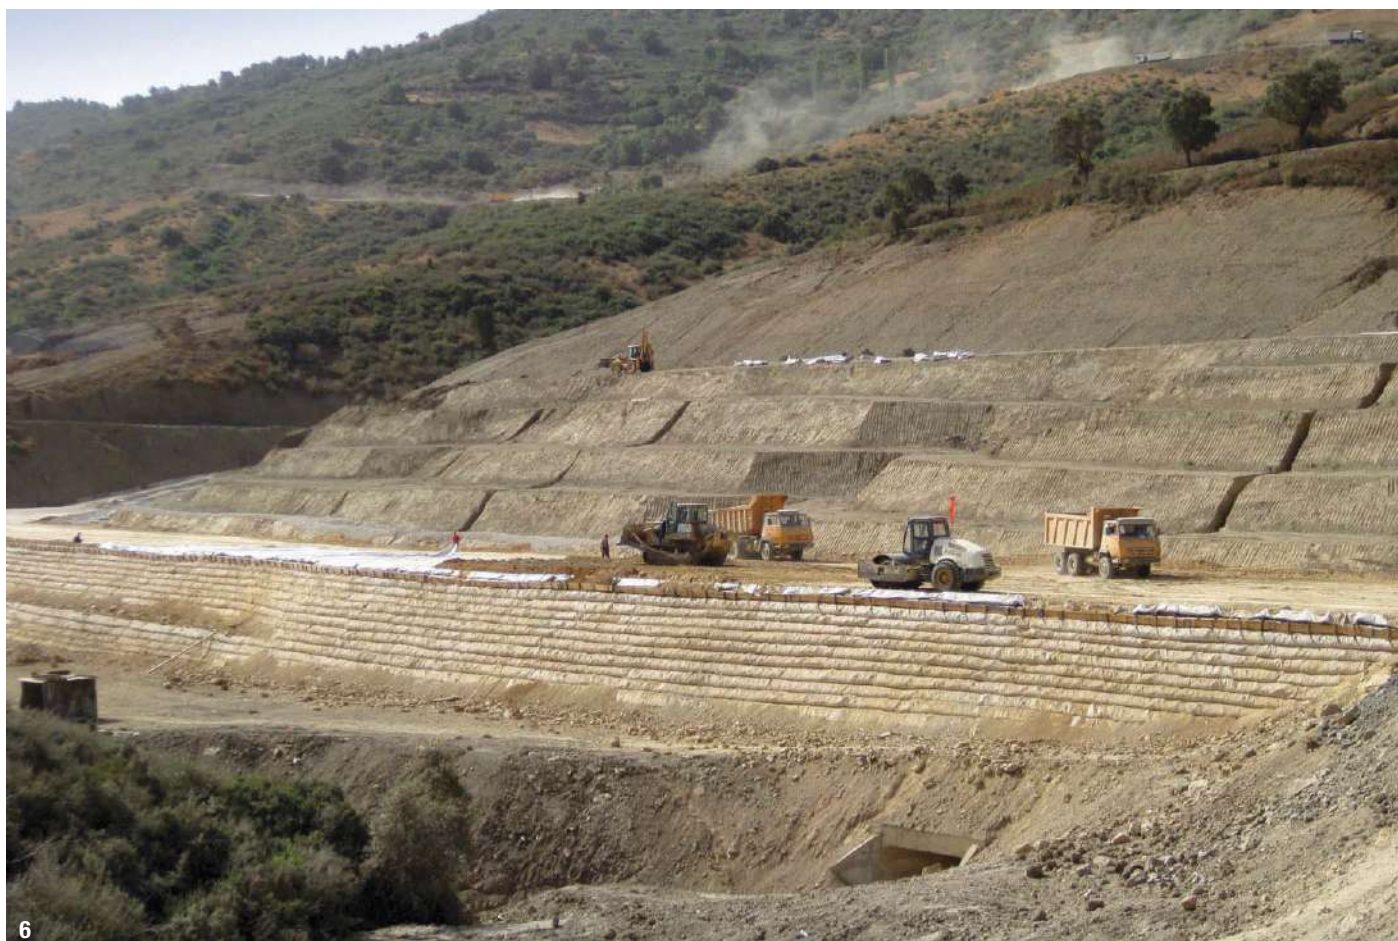
**6- Remblai raidi par géotextile en cours de montage, les redans en arrière du remblai seront couverts par le remblai ; en partie supérieure déblais de l'autoroute en profil mixte avec chaussées décalées.**

**6- Backfill stiffened by geotextile undergoing assembly, the steps to the rear of the backfill will be covered by the fill; in the upper part, motorway earth cuts in mixed profile with staggered roadways.**

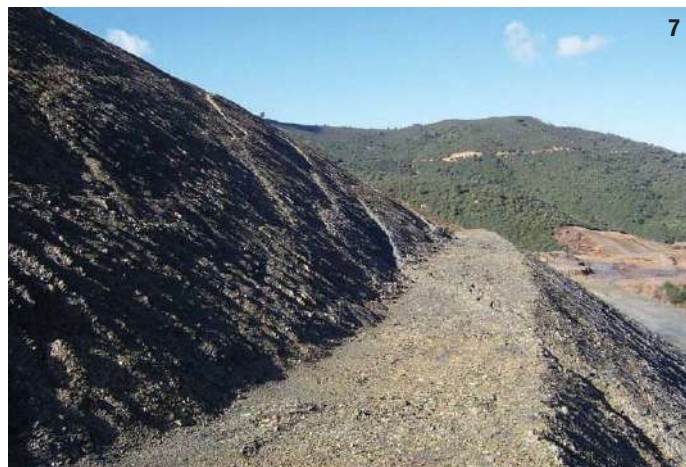
→ Les massifs peu altérés de flyschs Crétacés ont montré la grande faiblesse de leurs caractéristiques en produisant des ruptures, totalement imprévues, par fauchages de couches sur des pentes moyennes de 2H/1V. Bien que ce type de mécanisme soit assez bien connu dans les grands talus rocheux, il n'en demeure pas moins qu'il est surprenant de le voir survenir dans un déblai à pente modérée. La décompression due au déblai à ouvert par gonflement les espaces inter foliaires et a joué un rôle déterminant dans les phénomènes (photos 7 et 8).

**7- Détail de fauchage dans les flyschs Crétacés.**

**7- Detail of mowing in the cretaceous flyschs.**

Les zones de talus où les glissements par fauchage s'étaient déjà produits ont nécessité le déblai des masses glissées et la mise en place de masque poids drainant ; la partie supérieure des talus a été retaillée en pente faible (2,5H/1V) avec mise en œuvre de bermes de 4 m tous les 8 m de haut associées à des éperons drainants.

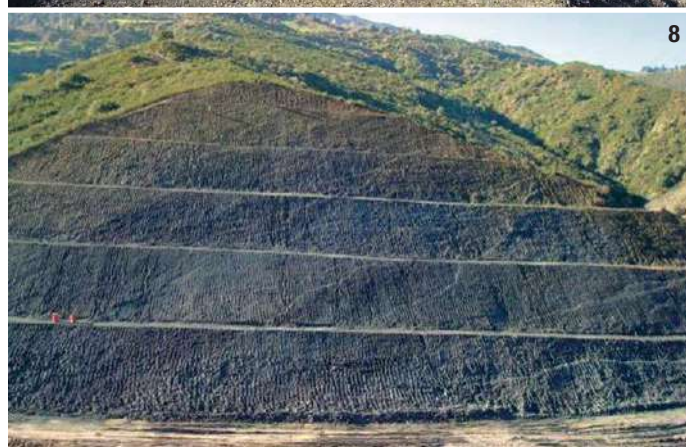
**8- Vue de face du même déblai avec fauchage (la hauteur du déblai dépasse 40 m : (5 talus de 8 m entre bermes) on observe les fissures de fauchage remontant de gauche à droite).**

**8- Front view of the same earth cut with mowing (the height of the earth cut exceeds 40 m: five 8m slopes between berms); one observes the mowing cracks going upward from left to right.**

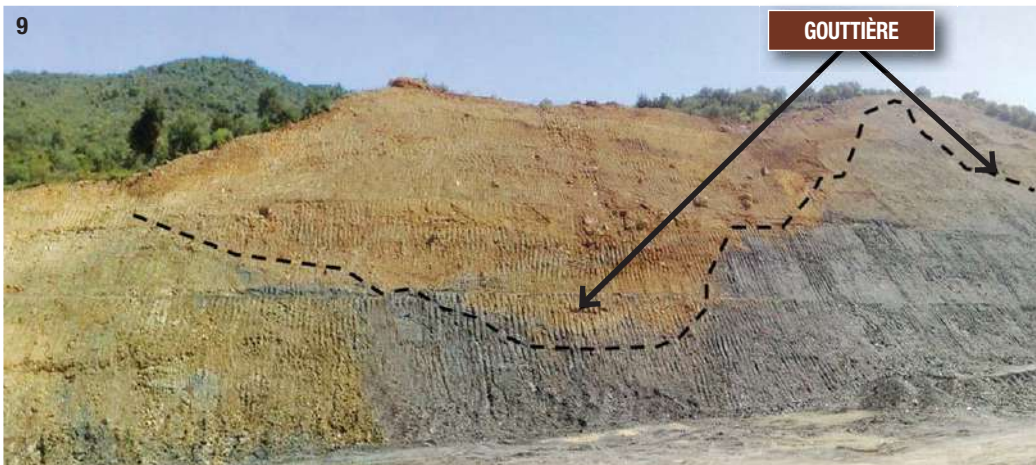
→ Des zones de surépaisseurs d'éboulis, accompagnées de la présence d'une couche argileuse particulièrement plastique à l'interface substratum schisteux/éboulis servant de support aux nappes de versant (nappes perchées) sont à l'origine de comportements inattendus (photo 9).

9- Gouttière d'éboulis argileux sur un substratum de schistes argileux de faible résistance (déblais ultérieurement renforcé).

9- Gutter of clayey scree on a substratum of clayey schists of low resistance (earth cuts subsequently strengthened).

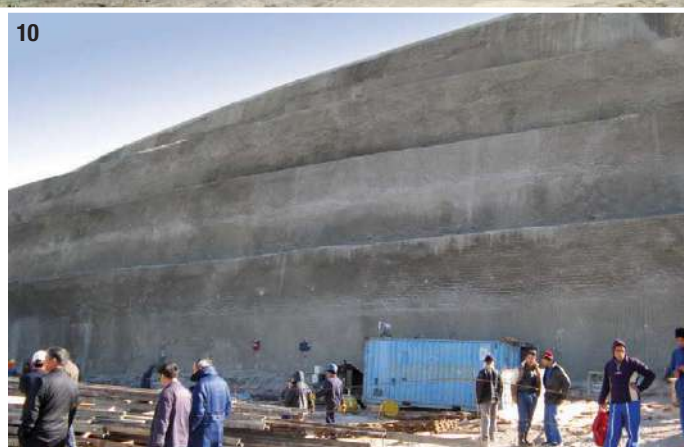
→ C'est le faible prix des emprises qui maintenait économique les solutions de déblais non soutenus malgré la non réutilisation des terrains argileux-schisteux déblayés (photo 10).

10- Mur cloué de grande hauteur.

10- Very high soil-nailed wall.

Avant même tout constat de glissements, des murs cloués ont été prévus pour traiter les zones de déblais qui coupaient des ressauts interdisant des talus non soutenus sauf à accepter des hauteurs totales de déblais excédant 50 mètres. Bien que, au premier abord, plus onéreuses que des déblais non soutenus, les solutions de traitement avec raidissement par clouage se sont vérifiées très bien adaptées au chantier malgré les doutes sur le comportement des clous dans ces schistes argileux. Deux remarques particulières au chantier peuvent être faites :
