# TRAITEMENT D'UN GLISSEMENT DE TERRAIN PAR TECHNIQUES GÉOSYNTHÉTIQUES

## TREATMENT OF A LANDSLIDE BY GEOSYNTHETICS

**RÉSUMÉ** – Il s'agit d'un glissement de terrain sous forme d'une coulée de boues qui a atteint la voie rapide reliant la ville d'Alger à sa banlieue ouest. Le massif est fortement perturbé sur toute la longueur du rampant de talus et sur un linéaire de plus de 100m.

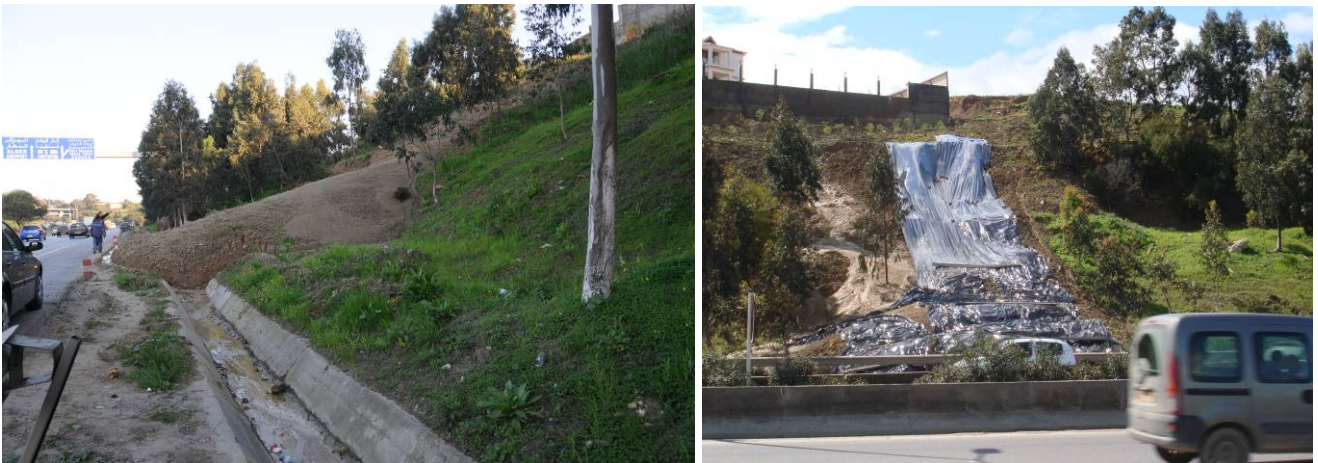
Le glissement concerne un talus de la rocade sud d'Alger qui relie la ville d'Alger à sa banlieue ouest au lieu dit les « grands vents ». C'est un axe routier à fort trafic. Le glissement s'est manifesté sous forme d'une coulée de boue qui a atteint la chaussée (figures 1 et 2).

Figures 1 et 2. Vues de la voie rapide et de la coulée de boue.

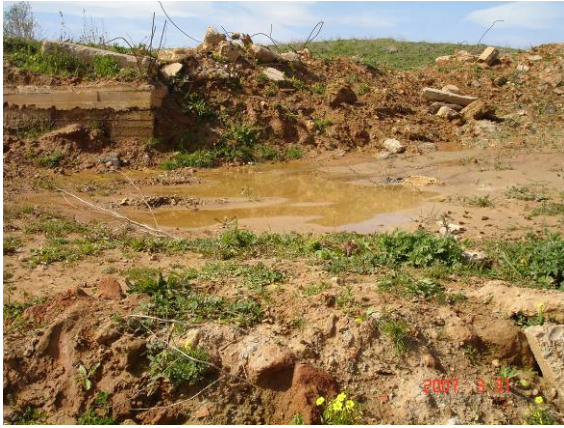
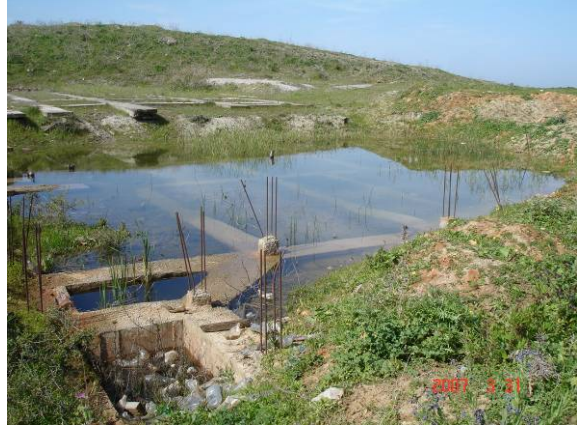
1 – l'existence, en amont de la zone, de fondations abandonnées qui forment des cavités de dimensions relativement importantes. Ces cavités sont remplies d'eau et jouent le rôle de lagunes (Figures 3 et 4)

Figures 3 et 4. Stagnation des eaux en amont dans des fondations abandonnées

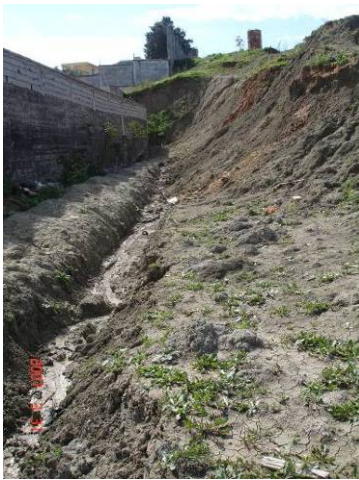
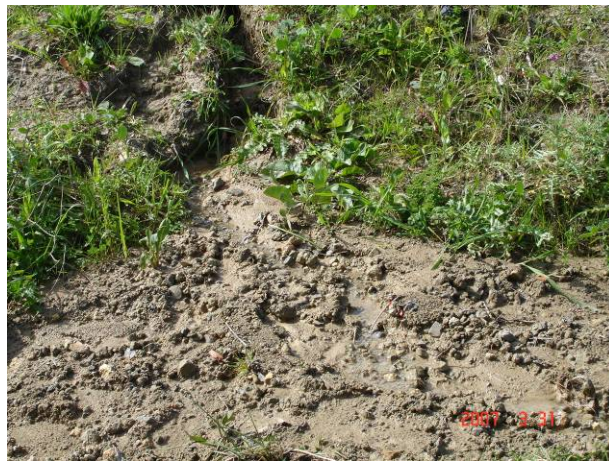
Cette eau alimente en permanence la zone déstabilisée (Figures 5 et 6).

Figures 5 et 6. Alimentation en eau de la zone glissée par ruissellement

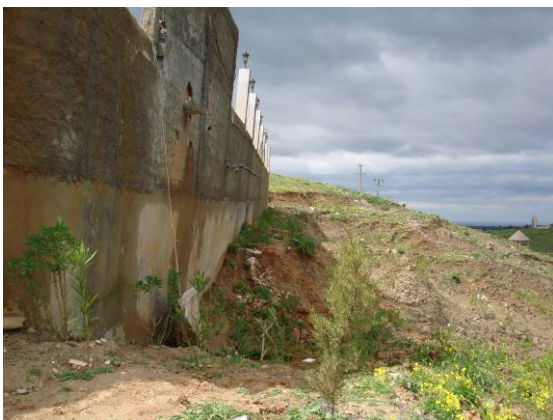
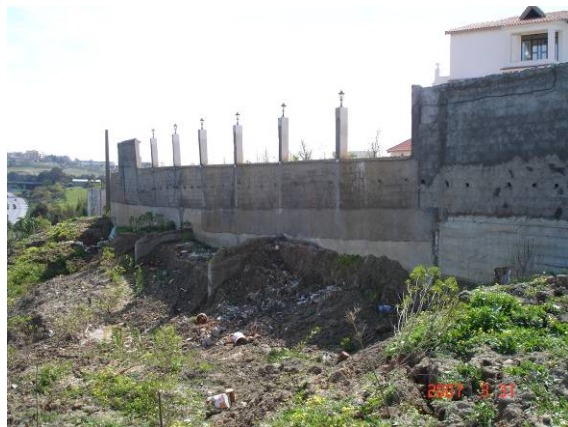
2 - des ruissellements sur la masse instable, provenant du lotissement surplombant le site (Figures 7 et 8). Ces eaux viennent s'ajouter aux eaux provenant de l'amont.

Figure 7 et 8. Alimentation en eau de la zone glissée à partir du lotissement

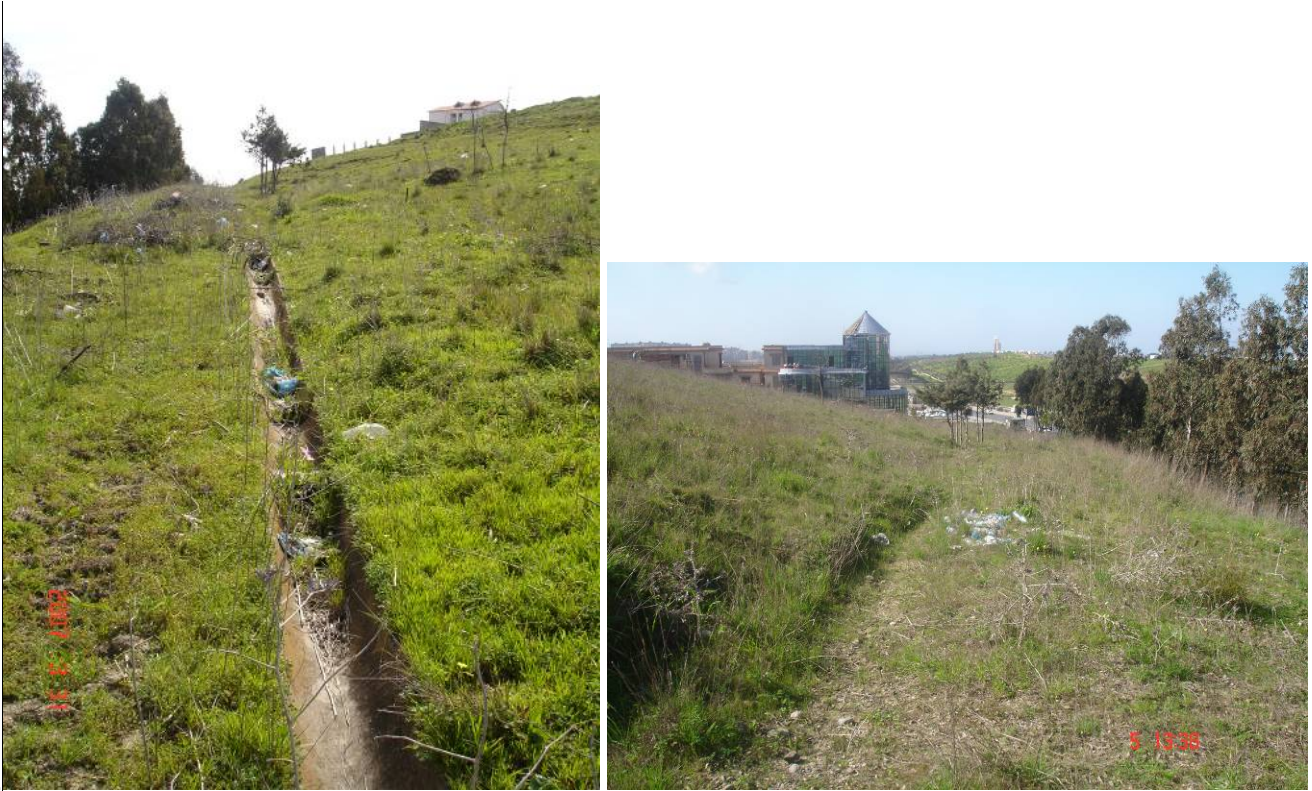
3 - nous avons relevé l'existence de caniveaux en crête du talus. À l'endroit de la zone concernée, le caniveau est inexistant, ce qui facilité les infiltrations d'eau en crête du talus. En revanche, de part et d'autre de la zone de glissement, le caniveau est obturé voir rompu (Figures 9 et 10).

Figures 9 et 10. Caniveau en crête de talus, inexistant par endroit

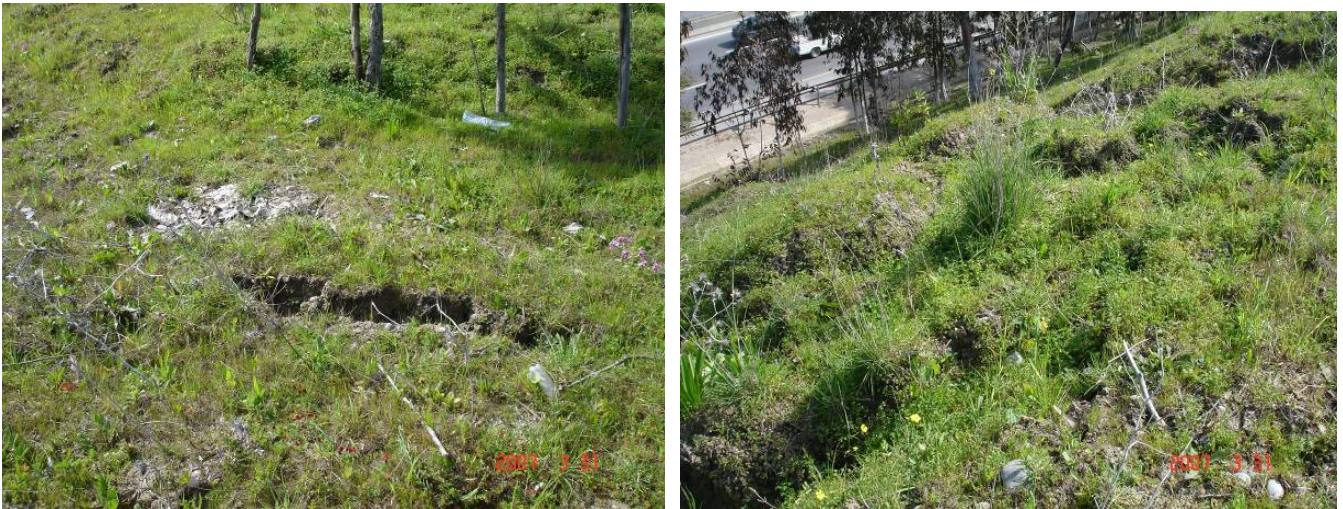
À l'aval des zones où le caniveau est rompu, nous avons observé la naissance de nouveaux glissements, qui se manifestent par des fissures importantes sur le talus (Figures 11 et 12).

Figures 11 et 12. Nouveaux glissements de part et d'autre de la coulée de boue

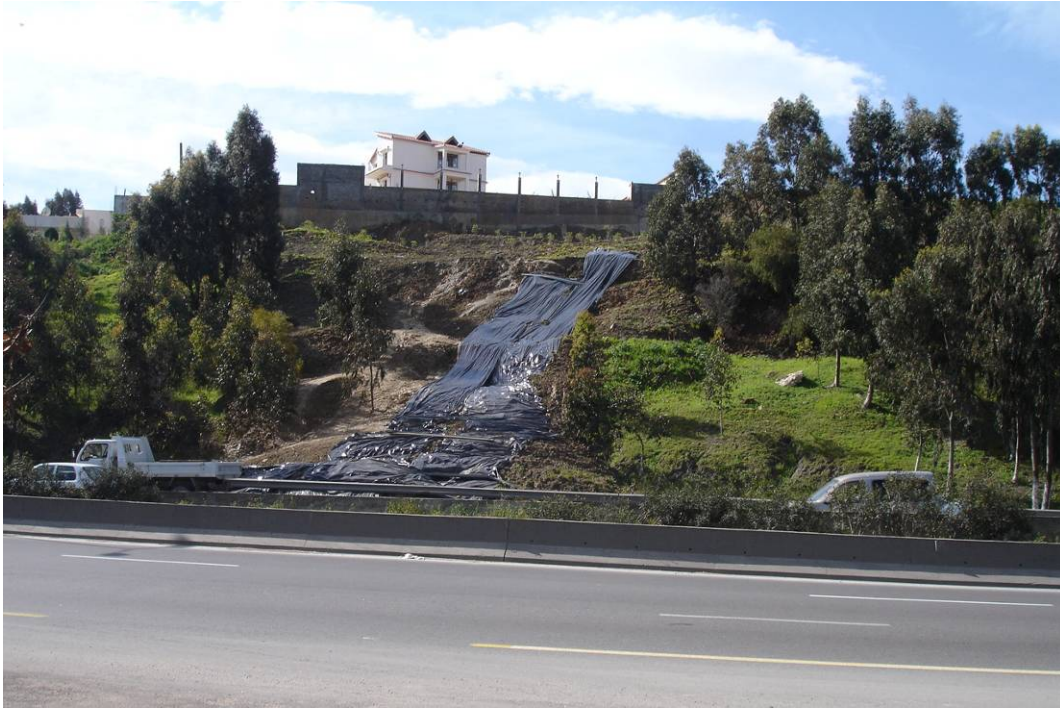
4 – le déboisement total de la zone fortement perturbée (figure 13).

Figure 13. Déboisement total de la zone glissée

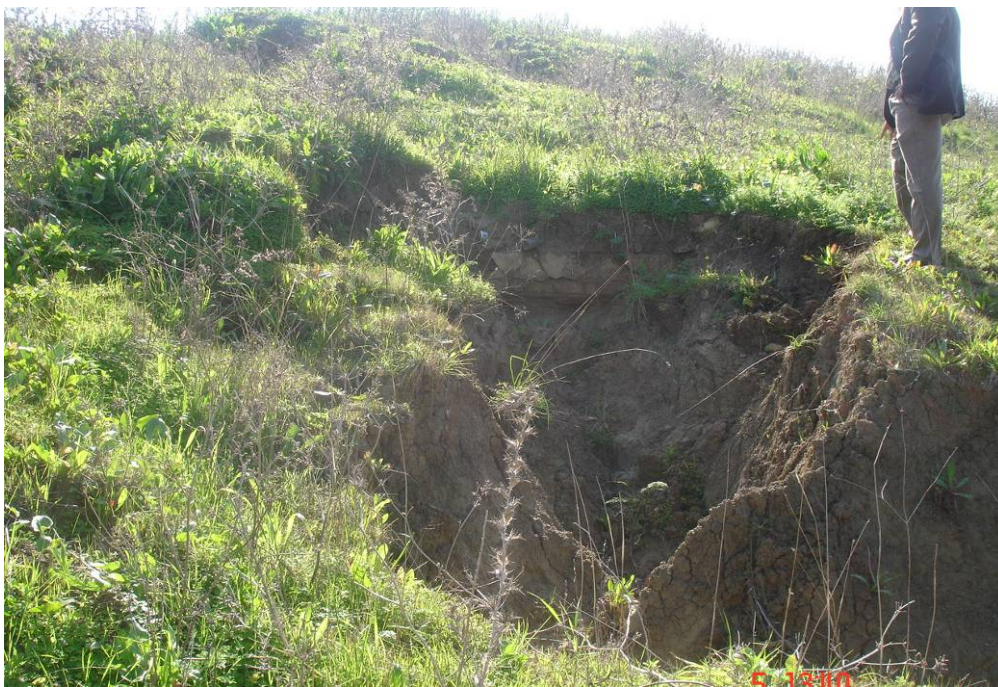
5 – à l'amont du talus, il n'existe aucun assainissement. Les eaux de ruissellement se déversent directement sur le talus (figure 14).

Figure 14. Erosion causée par les eaux de ruissellement en amont du talus

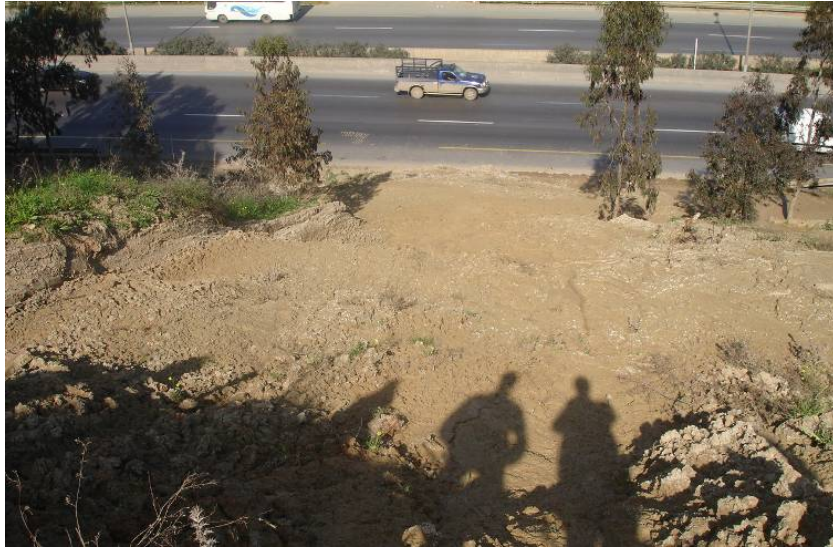
Les formations de surface rencontrées sur le site sont des argiles sensibles à l'eau (figure 15). L'exploitation des investigations géotechnique menées lors de la réalisation du parc Dounya non loin du site du glissement a confirmée l'existence de ces argiles sur la totalité de la profondeur du sondage effectué (figure 16).

Figure 15. Formations géotechniques de surface

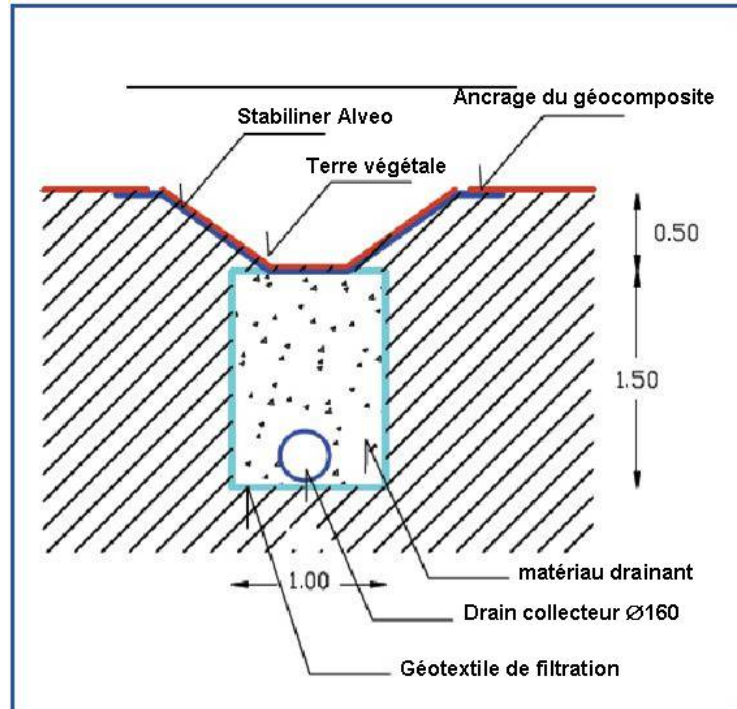
Figure 18. Structure et dimension de la tranchée drainante

Les dimensions et la structure de la tranchée drainante ainsi que le fossé étanche sont indiqués sur la figure 18.

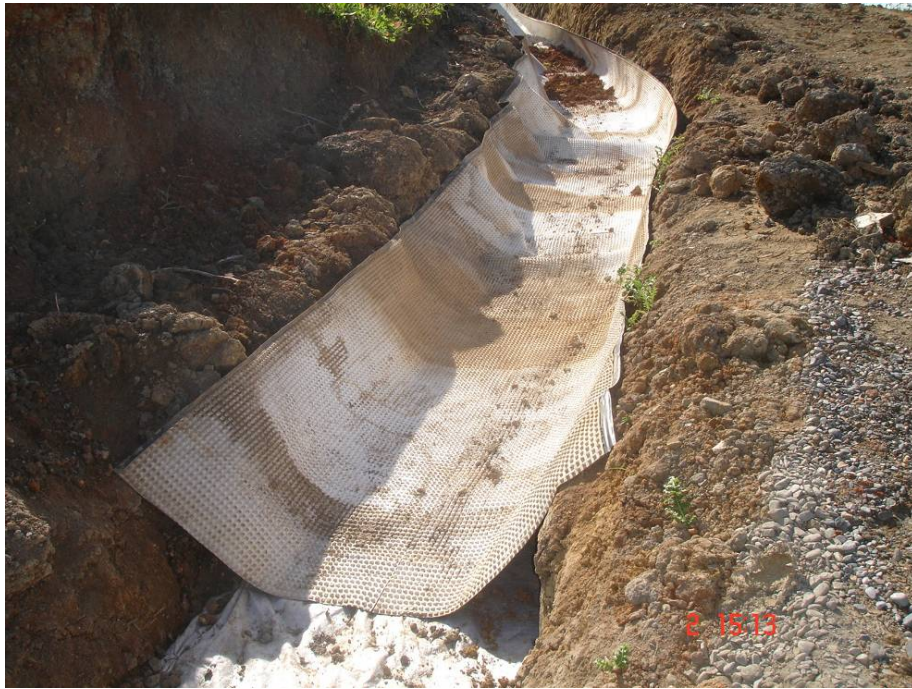
Figure 20. Mise en œuvre du géocomposite étanche

Le géocomposite est déroulé directement sur la tranchée drainante. Le recouvrement longitudinal est réalisé selon le principe des tuiles (figure 20).

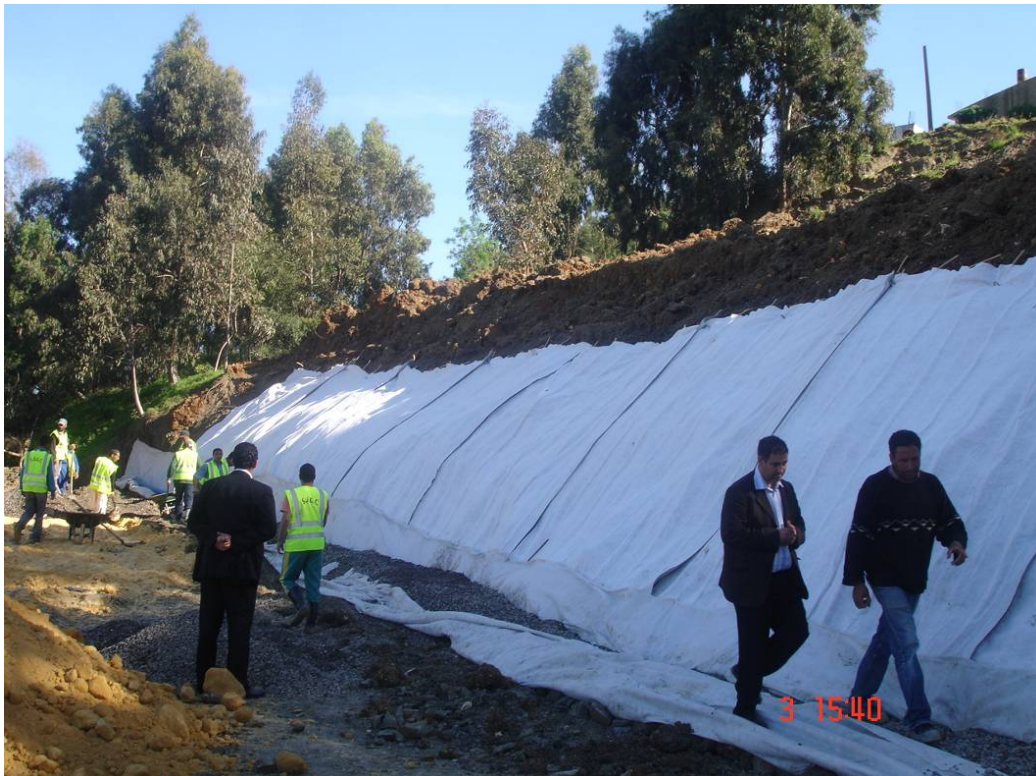
Figure 21. Mise en œuvre du géocomposite de drainage équipé de mini-drains

Après les travaux de drainage et d'assainissement, trois ouvrages de soutènement renforcés par géotextiles à parement Atalus sont construits (figure 17). Pour éviter toute pression hydrostatique derrière les ouvrages, ces derniers sont drainés en amont à l'aide d'un géocomposite de drainage de type SOMTUBE FTF. Les eaux drainées par le géocomposite sont collectées dans une tranchée drainante et évacuées en dehors de l'emprise de l'ouvrage (figure 21).

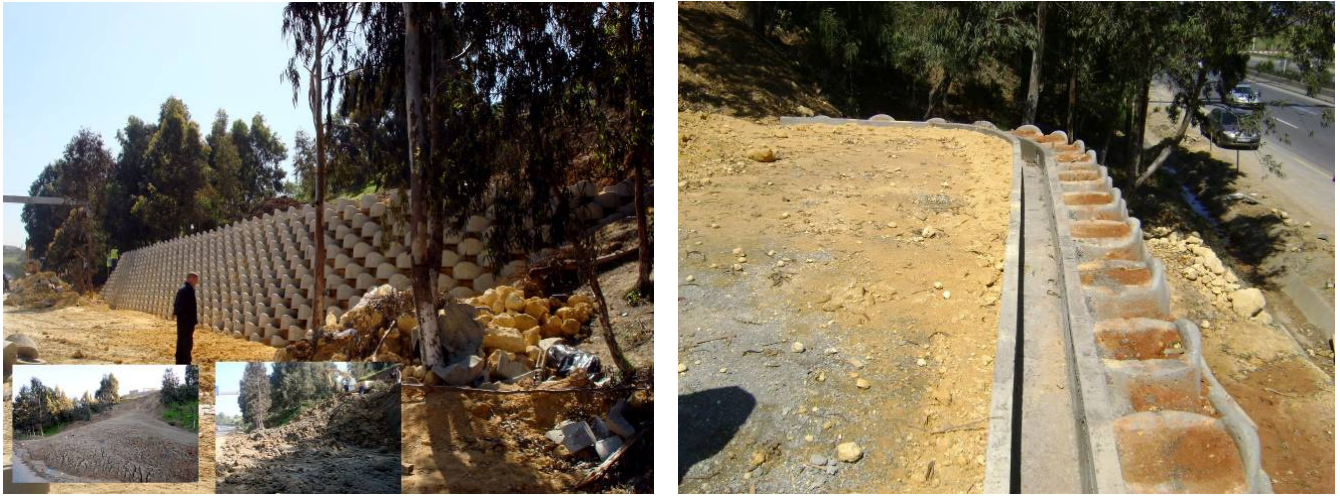
Figures 22 et 23. Ouvrage en phase de construction

Les figures 22 et 23 montrent le premier ouvrage en phase de construction. À la fin de la construction de l'ouvrage, un caniveau a été mis en place en tête du mur pour collecter les eaux de ruissellement.

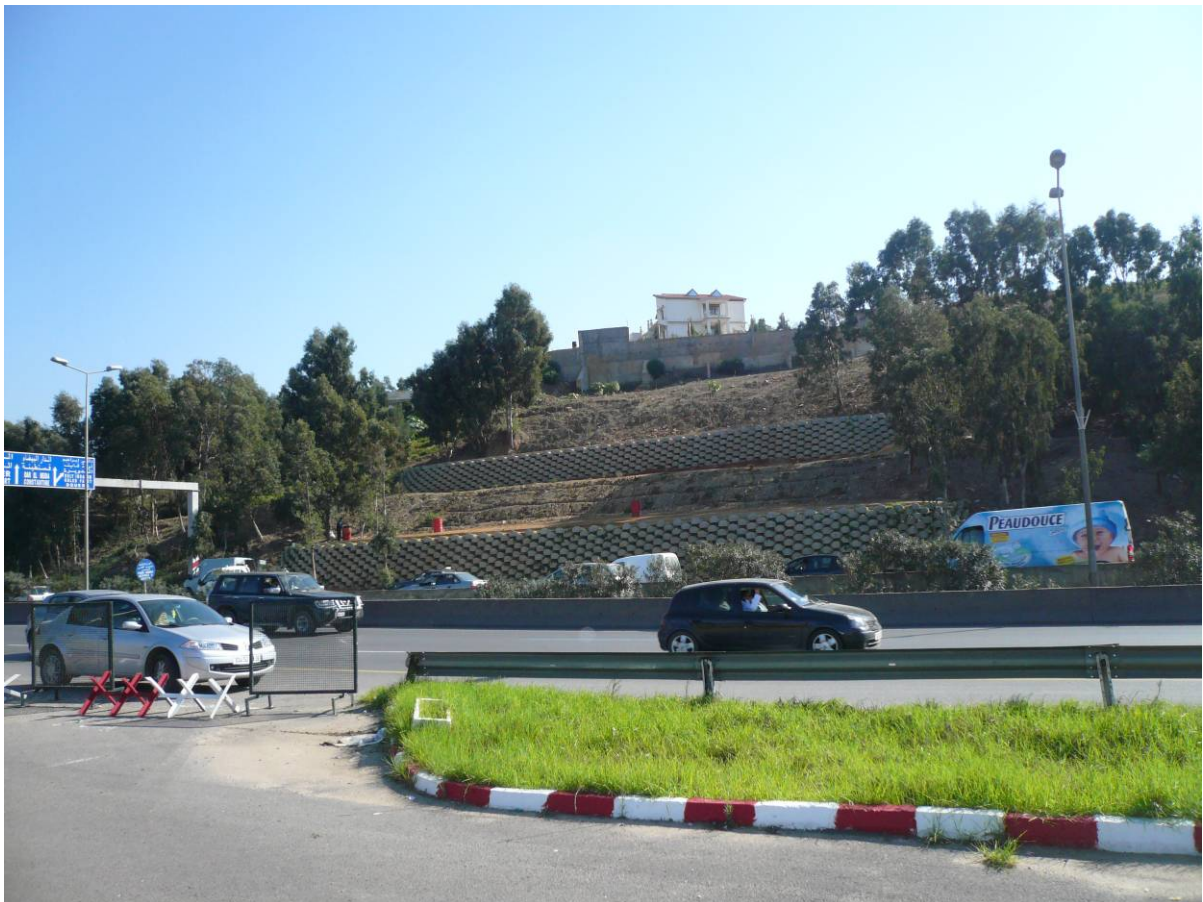
Figure 24. Ouvrage achevé

Le projet est achevé depuis six mois sans apparition d'aucun signe d'instabilité. Étant situé à proximité d'un parc, il fera l'objet d'un traitement particulier en matière d'aménagement paysager. Les figures 24 et 25 montrent l'ouvrage achevé.

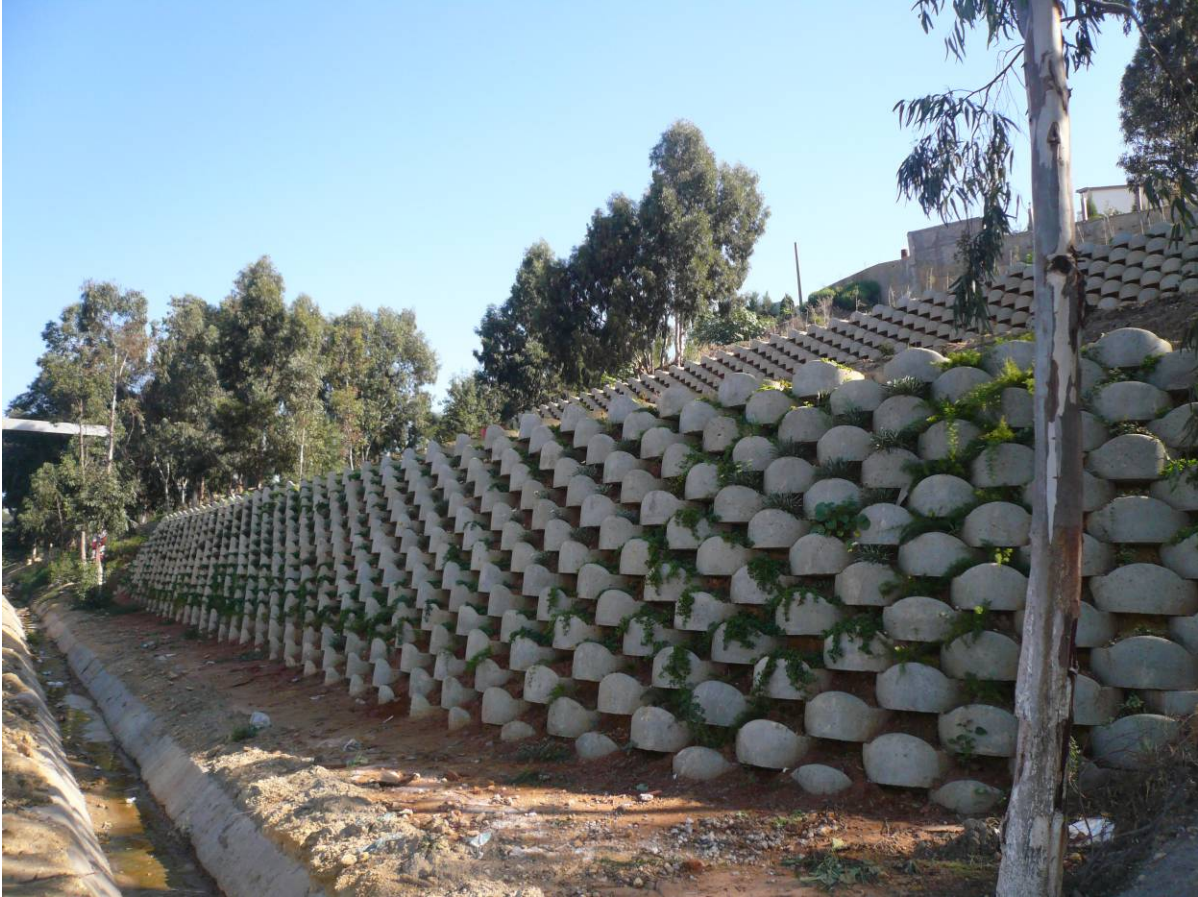
Figure 25. Ouvrage achevé avec la végétalisation
