TRAITEMENTS DE GRANDS REMBLAIS ET DÉBLAIS SUR LA SECTION LARBATACHE - LAKHDARIA DE L'AUTOROUTE EST-OUEST (ALGÉRIE)

AUTEURS : ZHUO LEI DIRECTEUR GÉNÉRAL, YUAN JUN DIRECTEUR TECHNIQUE, CITIC-CRCC - ZERMANI MESSAOUD PRÉSIDENT DU CONSEIL D'ADMINISTRATION, AFITEX ALGÉRIE - BROSSIER PAUL DIRECTEUR DE PROJET, YAHIA-AISSA MOURAD INGÉNIEUR, LI NINGNING INGÉNIEUR, TERRASOL

TREATMENT OF MAJOR BACKFILLS AND EARTH CUTS ON THE LARBATACHE-LAKHDARIA SECTION OF THE EAST-WEST MOTORWAY (ALGERIA)

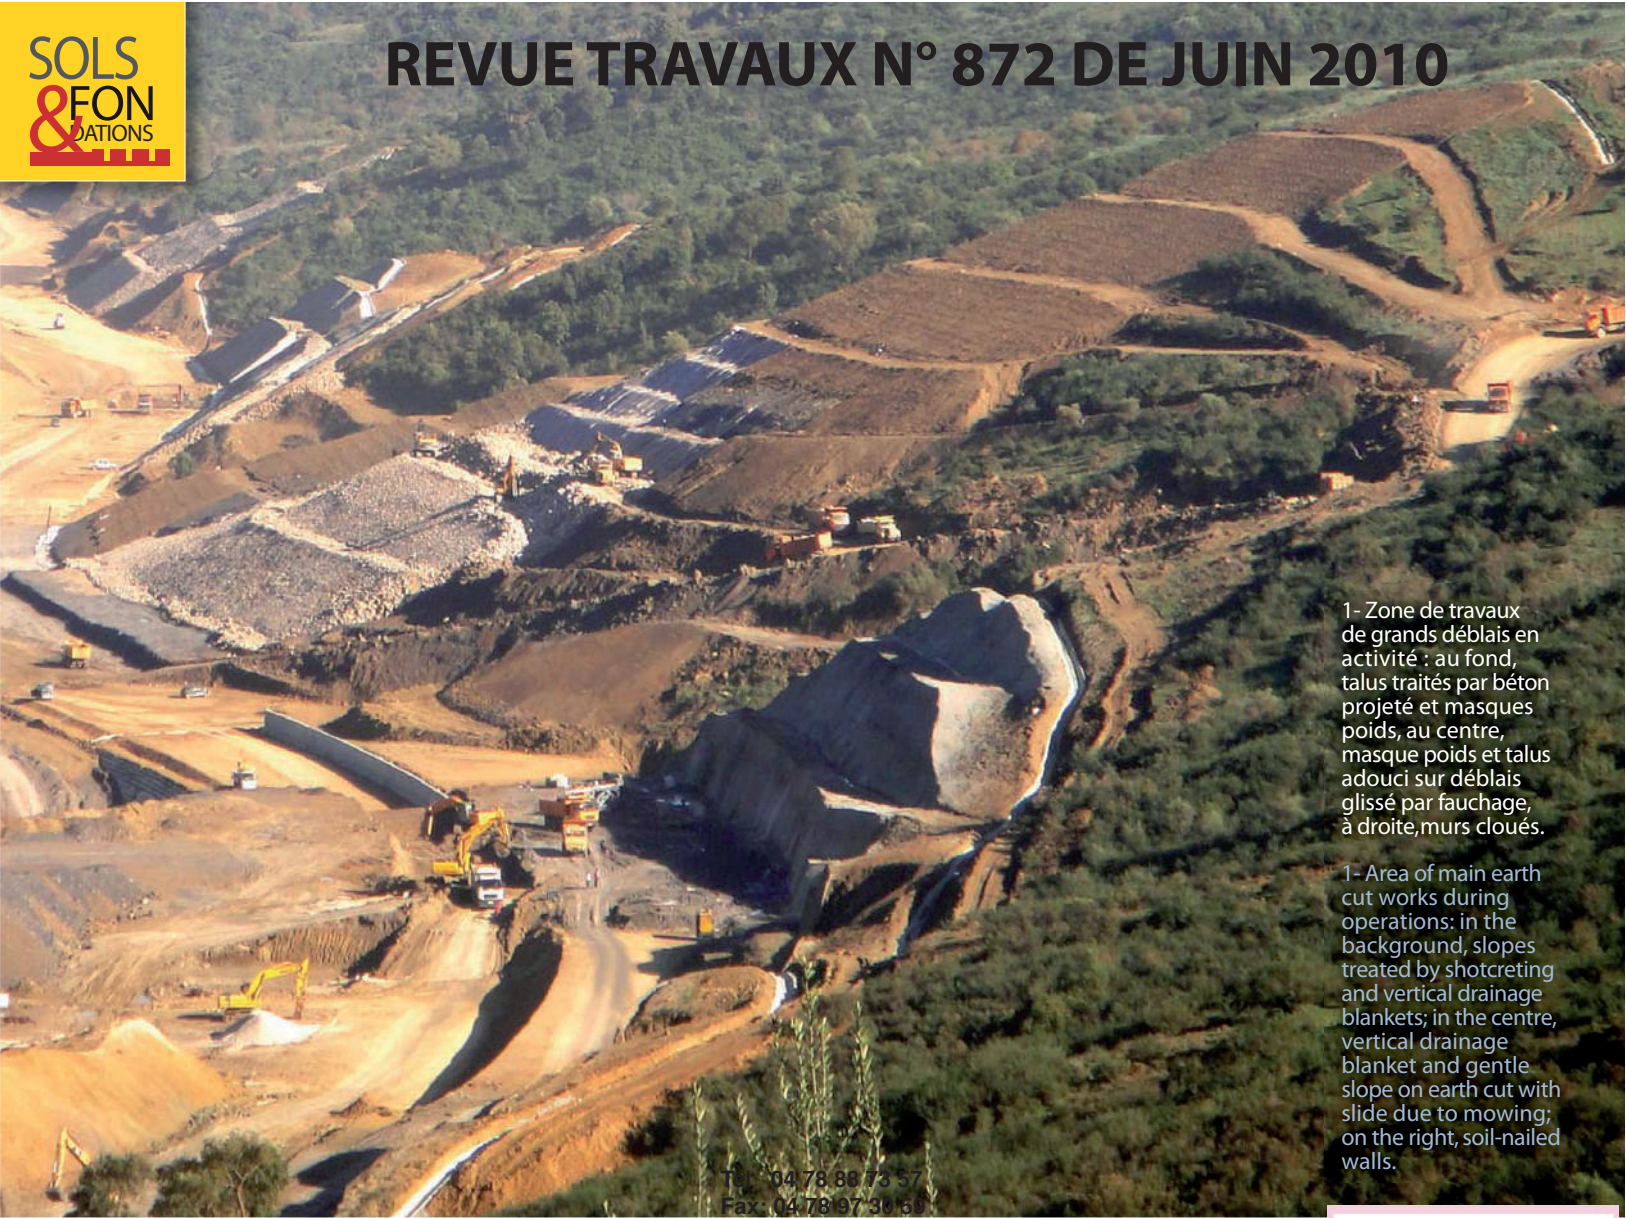
1- Zone de travaux de grands déblais en activité : au fond, talus traités par béton projeté et masques poids, au centre, masque poids et talus adouci sur déblais glissé par fauchage, à droite, murs cloués.

1- Area of main earth cut works during operations: in the background, slopes treated by shotcreting and vertical drainage blankets; in the centre, vertical drainage blanket and gentle slope on earth cut with slide due to mowing; on the right, soil-nailed walls.

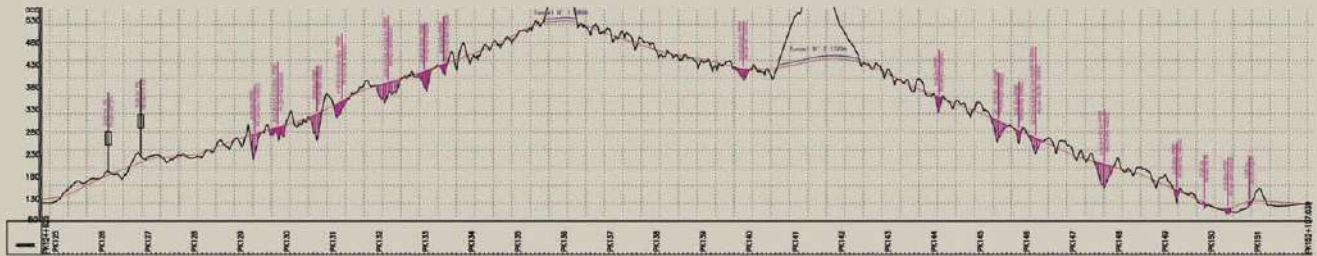
2

PROFIL EN LONG DE LA SECTION AVEC LES DEUX TUNNELS EN POINTS HAUTS

2- Profil en long de la section avec les deux tunnels en points hauts.

2- Longitudinal profile of the section with the two tunnels at high points.

L'altitude de départ de la section dans les environs de Larbatache est à 100 NGA pour atteindre la cote 500 NGA au tunnel N°1 et 450 NGA au tunnel N°2 avant de redescendre à la cote 100 NGA à Lakhdaria (photo 2).

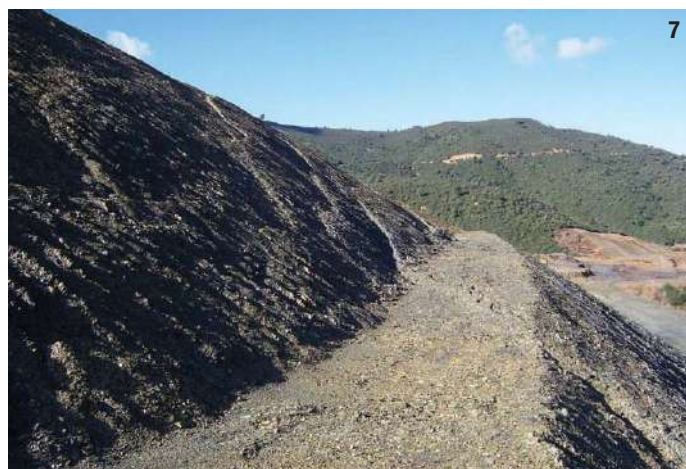
7- Détail de fauchage dans les flyschs Crétacés.

7- Detail of mowing in the cretaceous flyschs.

→ Les massifs peu altérés de flyschs Crétacés ont montré la grande faiblesse de leurs caractéristiques en produisant des ruptures, totalement imprévues, par fauchages de couches sur des pentes moyennes de 2H/1V. Bien que ce type de mécanisme soit assez bien connu dans les grands talus rocheux, il n'en demeure pas moins qu'il est surprenant de le voir survenir dans un déblai à pente modérée. La décompression due au déblai à ouvert par gonflement les espaces inter foliaires et a joué un rôle déterminant dans les phénomènes (photos 7 et 8).

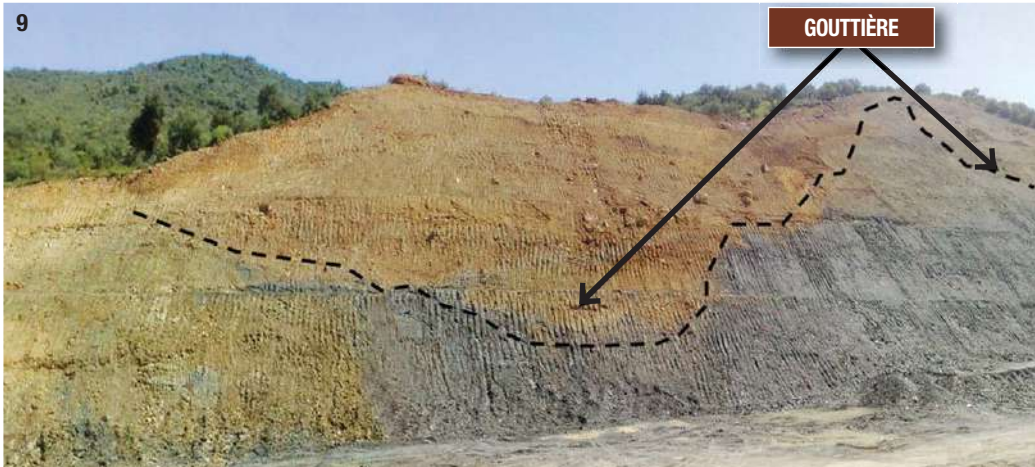
9- Gouttière d'éboulis argileux sur un substratum de schistes argileux de faible résistance (déblais ultérieurement renforcé).
10- Mur cloué de grande hauteur.

9- Gutter of clayey scree on a substratum of clayey schists of low resistance (earth cuts subsequently strengthened).
10- Very high soil-nailed wall.

→ Des zones de surépaisseurs d'éboulis, accompagnées de la présence d'une couche argileuse particulièrement plastique à l'interface substratum schisteux/éboulis servant de support aux nappes de versant (nappes perchées) sont à l'origine de comportements inattendus (photo 9).
