# TRAITEMENT D'UN GLISSEMENT DE TERRAIN PAR TECHNIQUES GÉOSYNTHÉTIQUES

## TREATMENT OF A LANDSLIDE BY GEOSYNTHETICS

**RÉSUMÉ** – Il s'agit d'un glissement de terrain sous forme d'une coulée de boues qui a atteint la voie rapide reliant la ville d'Alger à sa banlieue ouest. Le massif est fortement perturbé sur toute la longueur du rampant de talus et sur un linéaire de plus de 100m.

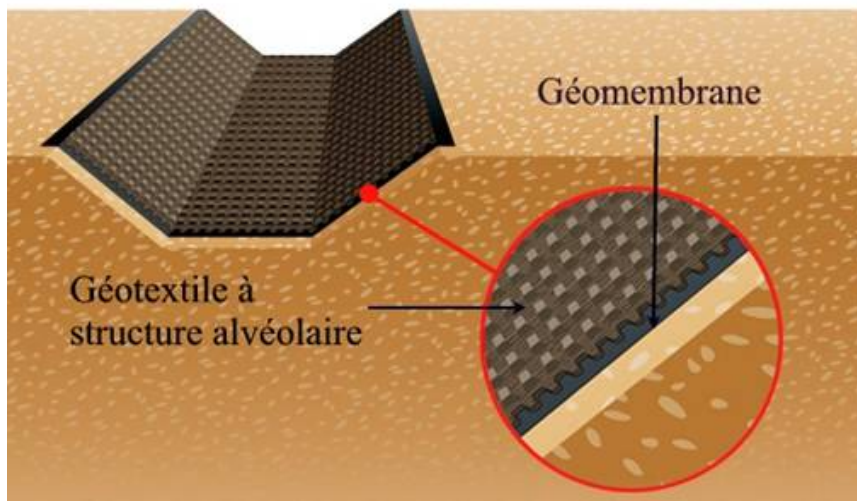
Figure 19. Structure du géocomposite Stabiliner alveo

Les eaux de surface sont gérées par la réalisation d'un fossé imperméable en mettant en œuvre un géocomposite étanche au dessus de la tranchée drainante (figure 18). La structure du géocomposite est représentée sur la figure 19.
